**TIG KAYNAK YÖNTEMİ KULLANILARAK AISI 1040  
ÇELİKLERİNİN Nİ ESASLI B<sub>4</sub>C VE SiC TAKVİYELİ SERAMİK  
TOZLARI İLE KAPLANMASI**

**YÜKSEK LİSANS TEZİ**

**MAKİNE MÜHENDİSLİĞİ ANABİLİM DALI**

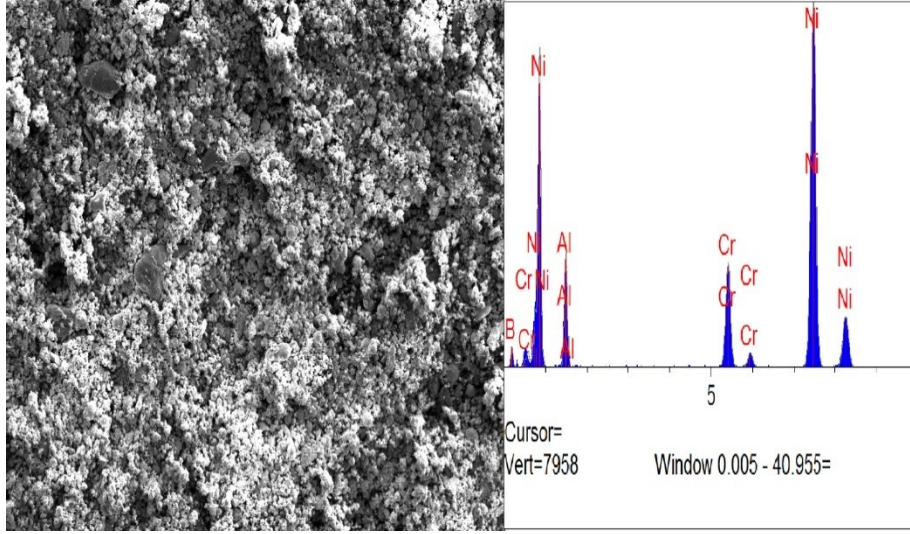
Şekil 3.4. NiCrBAI tozlarının EDS analizi

Elt	Line	Intensity (c/s)	Error 2-sig	Conc	Units	
B	Ka	54,02	2,141	0,000	wt.%	
Al	Ka	373,83	5,393	10,736	wt.%	
Cr	Ka	535,46	6,462	9,713	wt.%	
Ni	Ka	2,146,85	12,175	79,552	wt.%	
				100,000	wt.%	Total

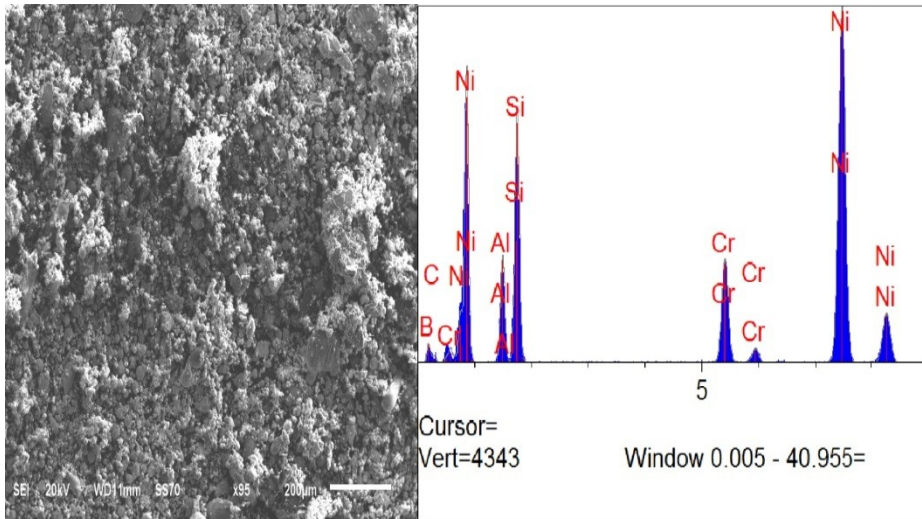
Şekil 3.5. NiCrBAI -SiC tozlarının EDS analizi

Elt.	Line	Intensity (c/s)	Error 2-sig	Conc	Units	
B	Ka	28,65	1,650	0,000	wt.%	
C	Ka	12,92	1,621	3,988	wt.%	
Al	Ka	198,44	3,986	7,418	wt.%	
Si	Ka	491,89	5,953	15,408	wt.%	
Cr	Ka	297,40	4,850	8,424	wt.%	
Ni	Ka	1,168,35	8,996	64,762	wt.%	
				100,000	wt.%	Total

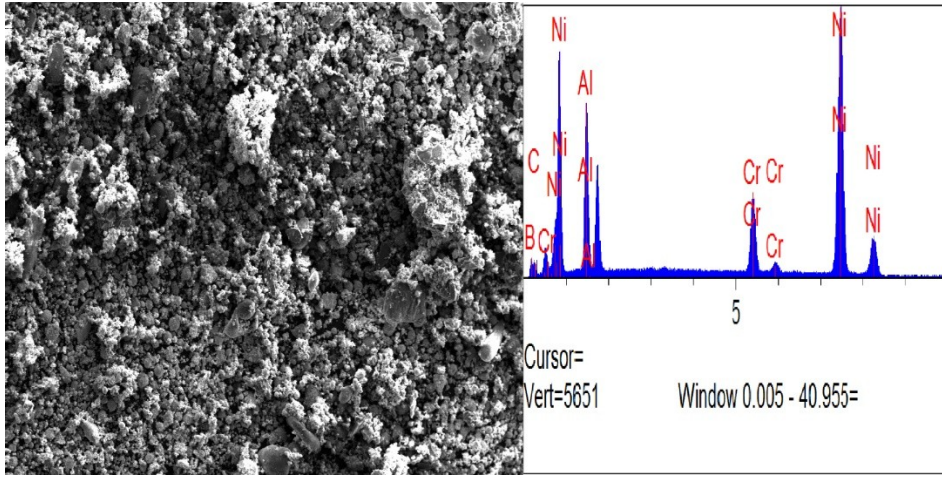
Şekil 3.6. NiCrBAI -B<sub>4</sub>C tozlarının EDS analiziTablo 3. 3. NiCrBAI -B<sub>4</sub>C tozlarının EDS analiz sonuçları

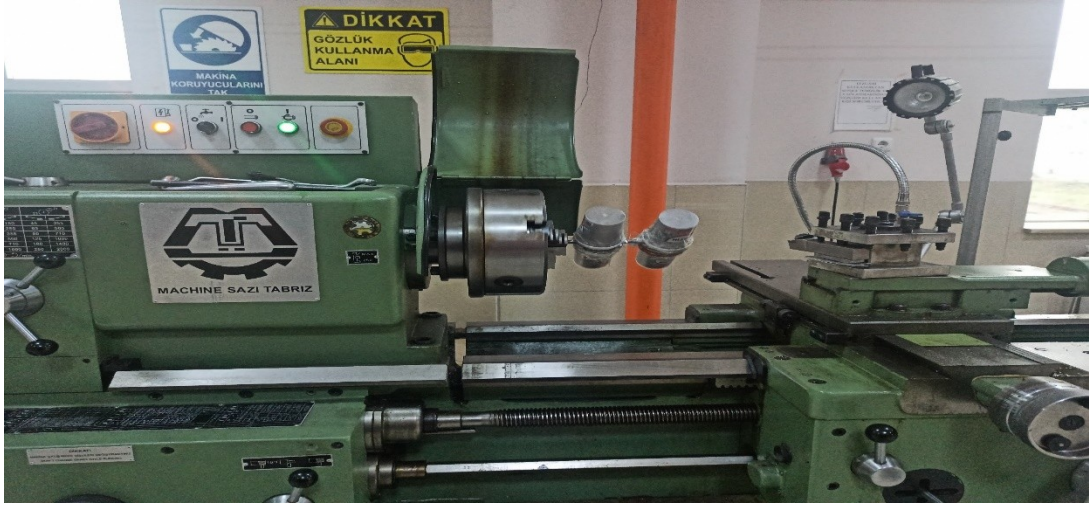
Numunelere konulan tozların karışımı iyi bir şekilde sağlanabilmesi için her bir kap içerisine bir bilye yerleştirilip konulmuştur. Bingöl Üniversitesi Mühendislik Mimarlık Fakültesi Laboratuvar Merkezinde karışım yapabilmek için aparat yardımıyla kap numuneleri aparata yerleştirilmiştir. Universal torna tezgahında 85 devirde ve 4 saat boyunca karışımı sağlanmıştır. Tozların böylelikle birbirleri içerisindeki nüfuziyeti artırılmıştır. Aşağıdaki Şekil 3.8'de torna tezgahında karışımı sağlanan numuneler gösterilmektedir.

Şekil 3.8. Torna tezgahında karışımı sağlanan numune tozları

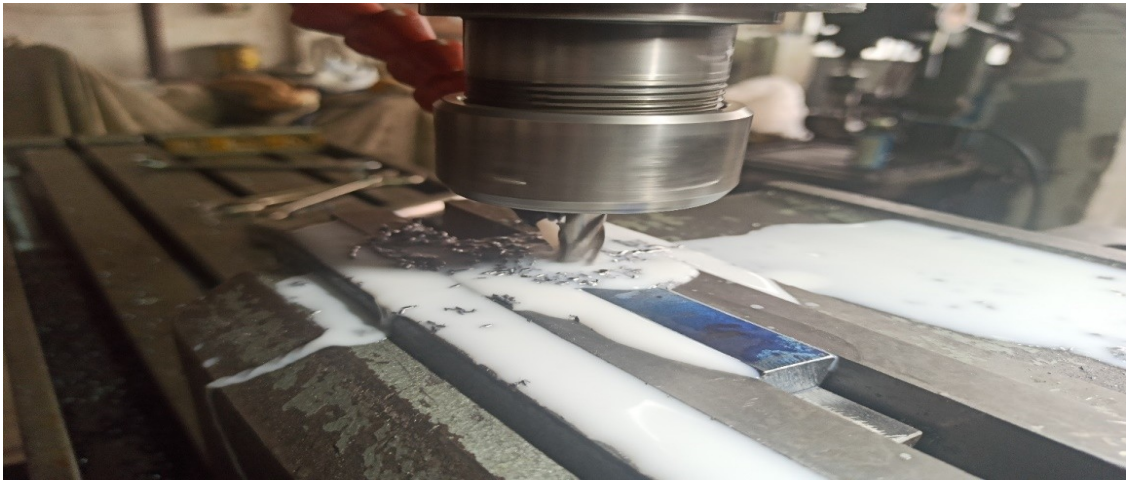
AISI 1040 Çelik silindir malzemeler 18 mm çapında ve 100,55 mm uzunluğundadır. Silindir şeklindeki malzemenin öncelikle universal freze tezgahında 3,75 mm alt ve üst yüzeyinden kabası alınıp parçalara kanal açılabilmesi için düzleştirilmiştir. Karışımı sağlanan tozları yerleştirmek için silindir şeklinde çelik malzemeye 1 mm derinliğinde, 96 mm uzunluğunda universal freze tezgahında kanal açılmıştır. Parçanın yüzey genişliği 15,5 mm ve kalınlığı ise 10,5 mm boyutundadır. Yüzey işlemleri yapıldıktan sonra kir, metal atıkları ve yağdan arındırılması için aseton banyosunda temizlenerek kurutulması sağlanmıştır. Elazığ Organize Sanayi Bölgesinde bulunan Elyas Makina atölyesinde frezeleme işlemi ile malzeme yüzeylerine kanal açılmıştır.

Şekil 3.9. Freze tezgahında çelik numuneye kanal açılma işlemi

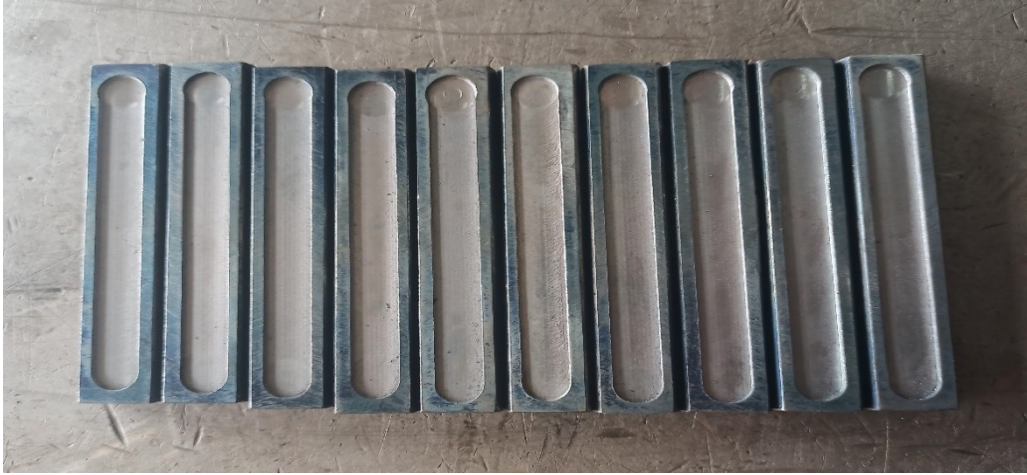
Şekil 3.10. Kanalı açılan çelik numuneler

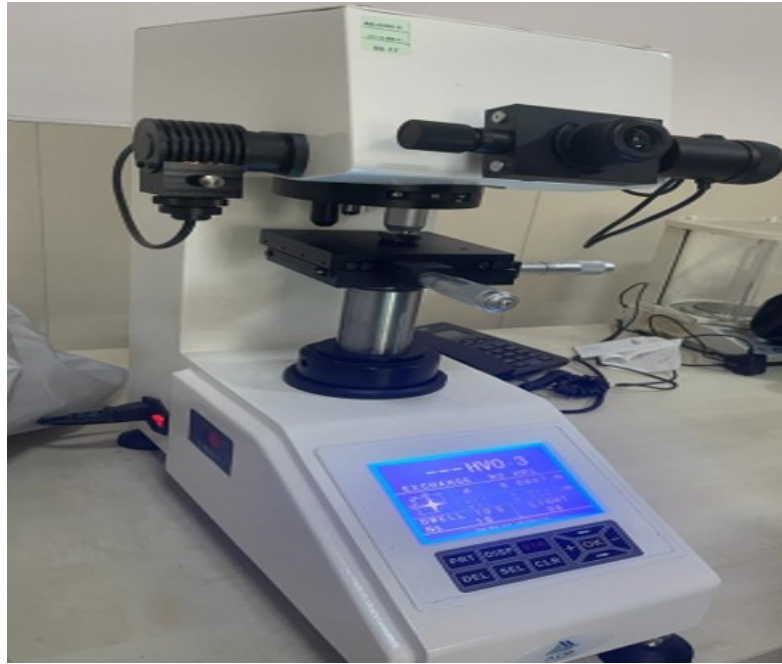
Sertlik deneyleri için Bingöl Üniversitesi Mühendislik Fakültesi Makine Mühendisliği Laboratuvarında AOB marka mikrosertlik cihazında kaplanan numunelerin sertlik ölçümü alınmıştır. TIG kaplama yöntemi ile kaplanan numuneler Vickers sertlik ölçme yöntemi ile deneyleri yapılmıştır. Bu deney yönteminde baskı elemanı olarak tepe açısı 136 elmas kare piramit uç kullanıldı. Ölçüm 20 gram yük altında 10 saniye süre zarfında yapılmıştır. Her numuneye bizzat aşınma makro sertliği ölçümü için 5 ölçüm yapıldı, mikrosertlik için ise ortalama sertlik değerleri alınmıştır. Şekil 3.25'te Vickers sertlik ölçme cihazı gösterilmiştir.

Şekil 3.25. Vickers sertlik ölçme cihazı

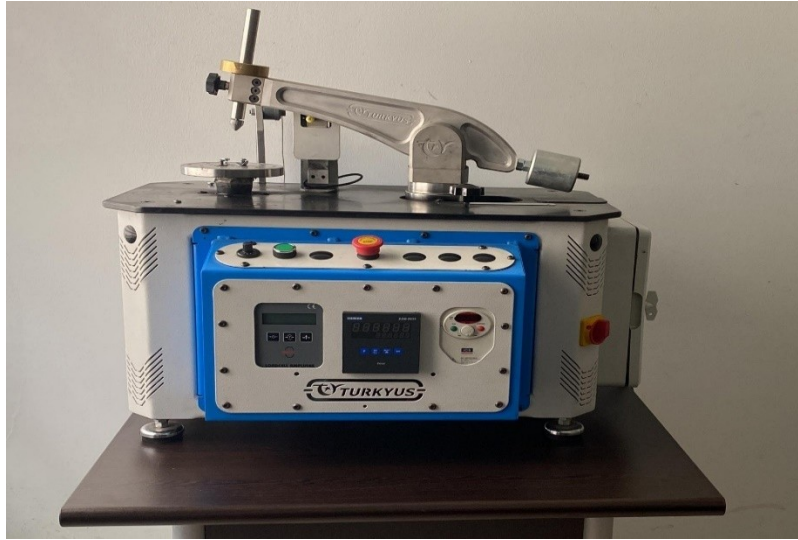
Şekil 3.26. Aşınma cihazı

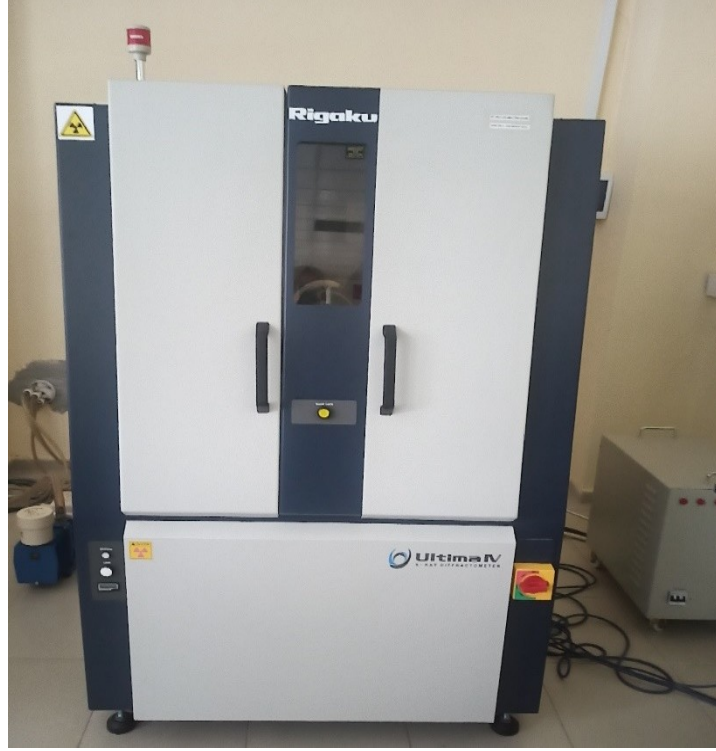
Numunelerin XRD görüntüleri RIGAKU ULTIMA IV X-Ray Kırınım Spektrometresi (XRD) marka model cihazı yüksek çözünürlüğe sahip olan taramalı elektron mikroskopunda incelenmiştir. TIG kaynak yöntemi ile kaplanan numunelerin XRD analizleri Bingöl Üniversitesi Merkez Laboratuvarında yapılmıştır.

Şekil 3.40. XRD cihazı

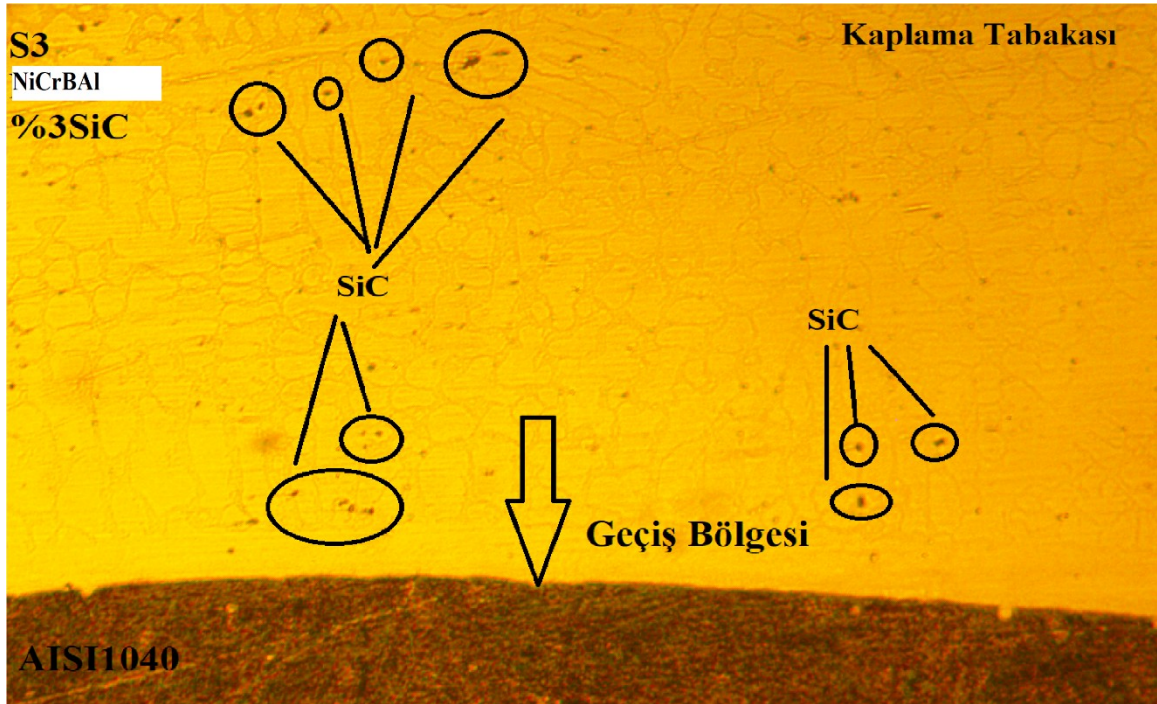
incelendiğinde altlık malzeme, geçiş bölgesi ve kaplama tabakası olmak üzere üç bölgeden oluştuğu görülmektedir. Altlık malzeme ile kaplama malzeme arasında düzenli olarak ilerleyen bir geçiş bölgesi olduğu söylenebilir. %1SiC içeren S2 numunesinde de olduğu gibi S3 numunesinde de ergimeyen SiC tanecikleri göze çarpmaktadır. TIG kaplama işlemiyle yapılan kaplamalarda uygun akım ve ortamda ergiyen tozların mikro yapı ile uyumlu bir katılaşma sergilediği söylenebilir. Hızlı bir şekilde katılaşma neticesinde kaplama sınırından yukarı doğru dentritik katılaşığı ve küçük taneli mikro yapıların yapı içerisinde oluştuğu gözlemlenmiştir. Mridha et al. (2001) TIG yüzey eritme ile üretilen intermetalik kaplama çalışmasında düşük enerjili akımda (50A) erime genellikle kaplanan bölge alanında toplandığı ve eriyik havuz içerisinde ince bir tabaka olduğunu dile getirmişlerdir. Kaplama yüzeyinde gözenekler ve boşluklara rastlanılmıştır. Bunun sonucu olarak; toz karışımının TIG kaplama esnasında tamamen ergimemesinden kaynaklanmaktadır. Ergime tam olarak gerçekleşmediğinden kaplama yüzeyinde toz zerrecikleri görülmüştür.

Şekil 4.3. NiCrBAI %3SiC toz karışımı içeren S3 numunesinin optik görüntüsü

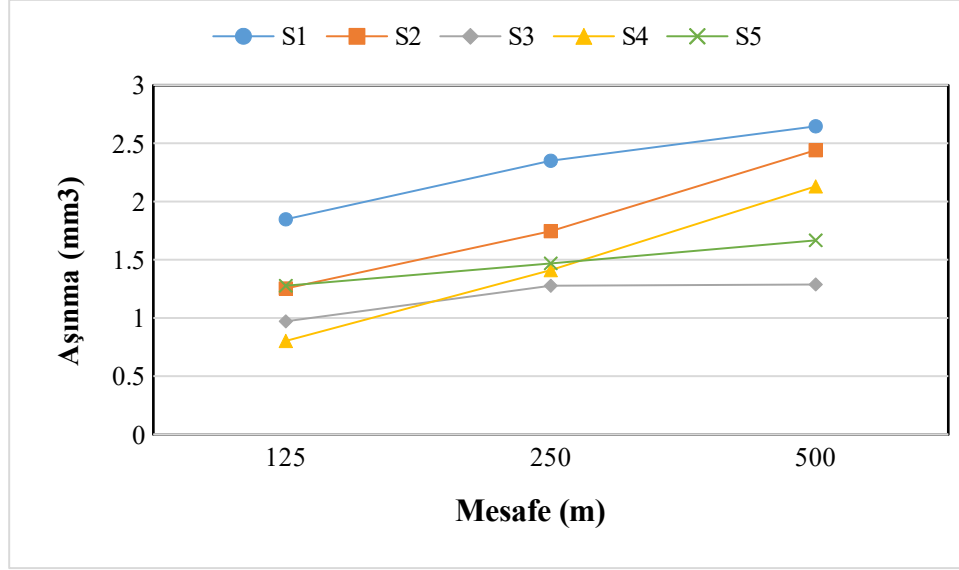
Şekil 4.46. S kodlu numunelerin aşınma-mesafe grafiği

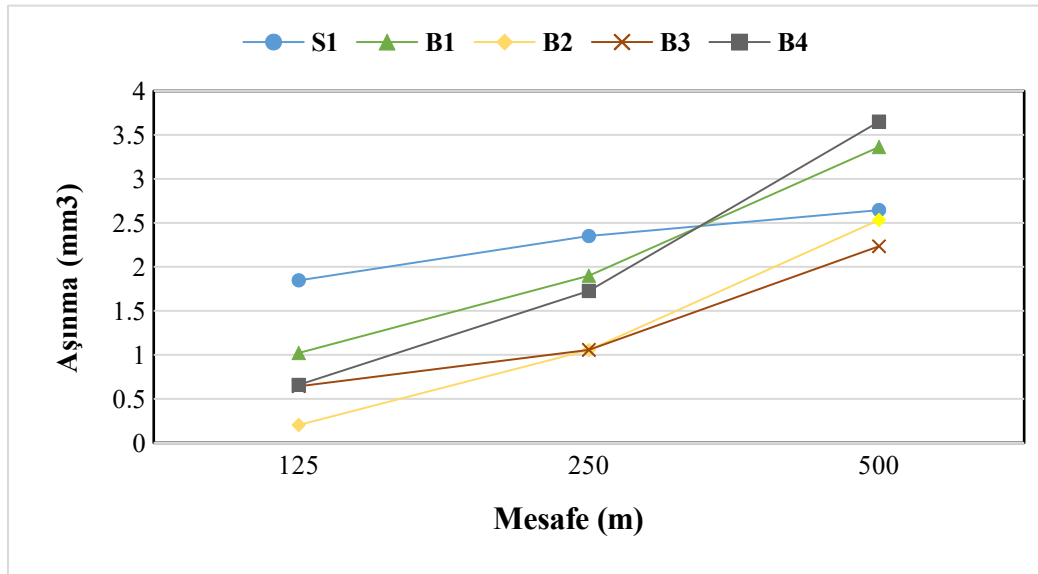
Şekil 4.48. B kodlu numunelerin aşınma-mesafe grafiği
