**T.C.  
BİNGÖL ÜNİVERSİTESİ  
FEN BİLİMLERİ ENSTİTÜSÜ**

**ELAZIĞ BÜYÜKÇAY MİKROHAVZASININ KARBON  
TUTULUMUNUN BELİRLENMESİ**

**YÜKSEK LİSANS TEZİ**

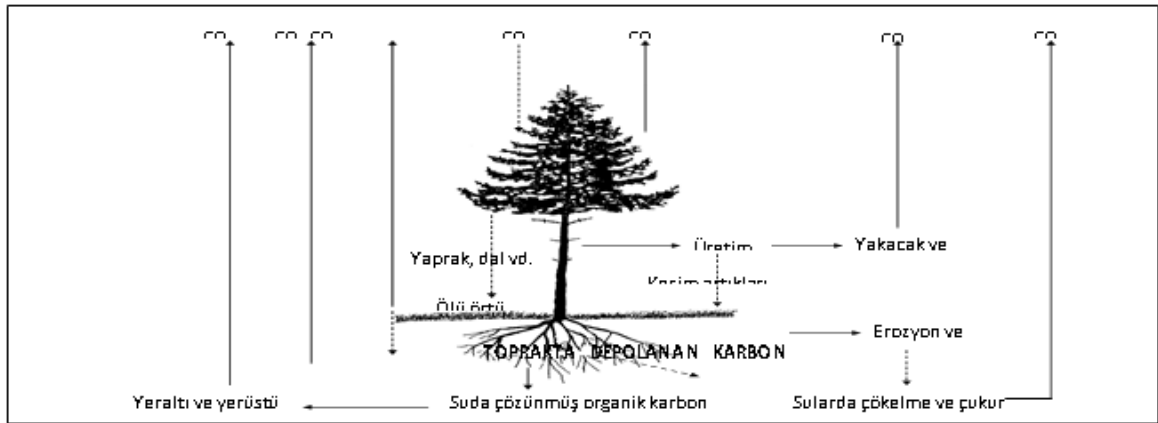
Şekil 2.2. Orman ekosistemlerinde karbon döngüsü (Lal 2004) (düz çizgiler karbon çıkışını, kesik çizgiler karbon girdisini göstermektedir)

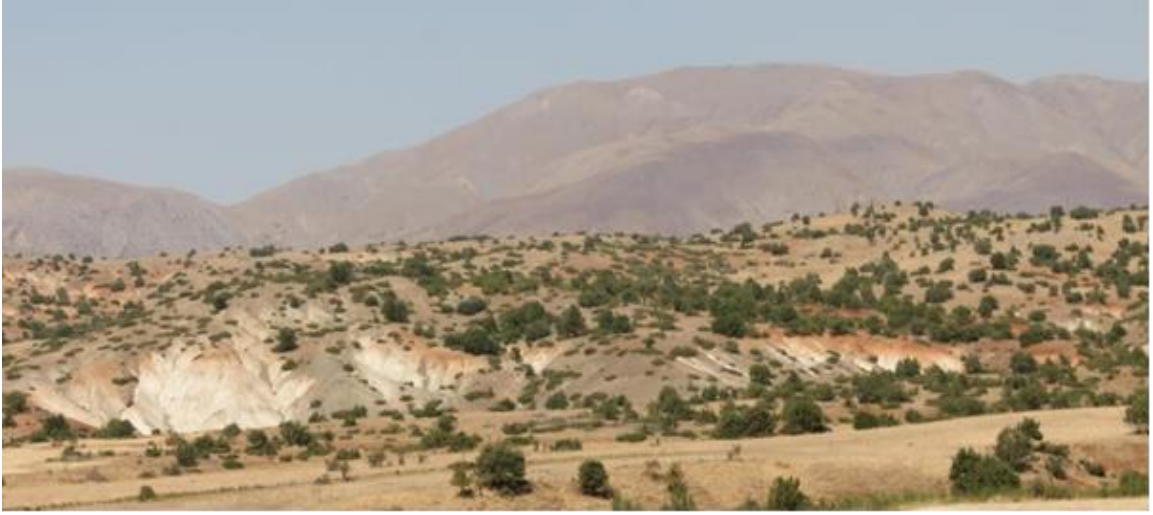
Şekil 4.6. Havzada yer alan kireç taşı ana materyallerine ait genel bir görünüm

Kireçtaşı üzerinde oluşan topraklar eğimin yüksek olduğu üst kesimlerinde sıg ve orta derinlikte, aşağı ve dere kenarlarında ise orta ve derin toprak profiline sahiptir. Kumlu, tınlı ve kumlu-killi tekstüre sahip olan topraklarda drenaj sorunu tanımlanmamıştır. Kireç içeriği yok denecek kadar düşük olan toprakların pH'ları ise nötre yakındır.

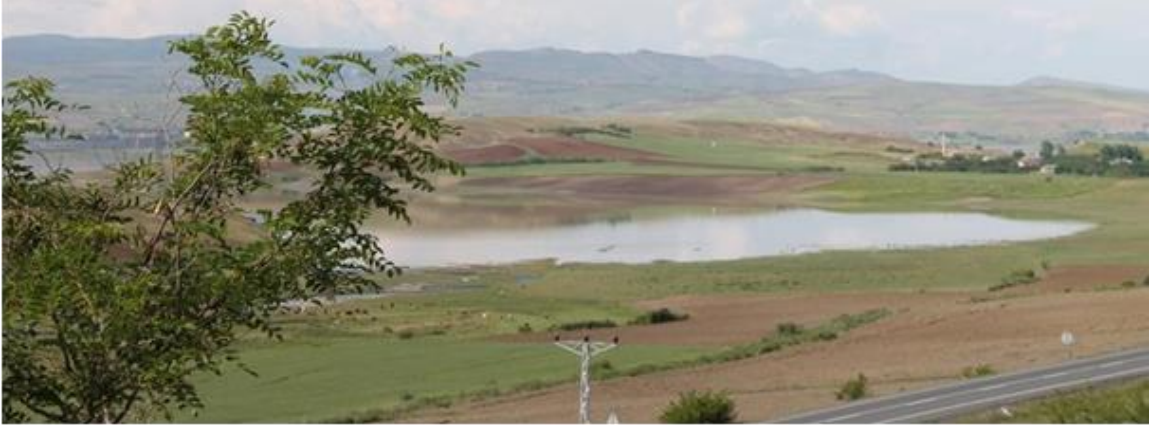
Şekil 4.8. Mikro havzada yer alan Büyükçay Deresinden bir görünüm

Mikro havzada drenaj ağının yeterince gelişmiş olduğu anlaşılmaktadır. Büyükçay deresi ve yan kolları geçmektedir (Şekil 4.8). Mikro havzanın büyük kısmı bu sular ile sulandığı, havzanın ormana bitişik olan köylerinde ise su kaynaklarının yeterli olması ile birlikte planlı bir şekilde kullanılmadığı belirlenmiştir. Daha önce yapılan ölçümlere

göre, Büyükçay deresinin 15-20 lt/sn'lik bir debiye sahip olduğu, yan derelerinin ise 2-5 lt/sn'lik bir debiye sahip olduğu belirlenmiştir.

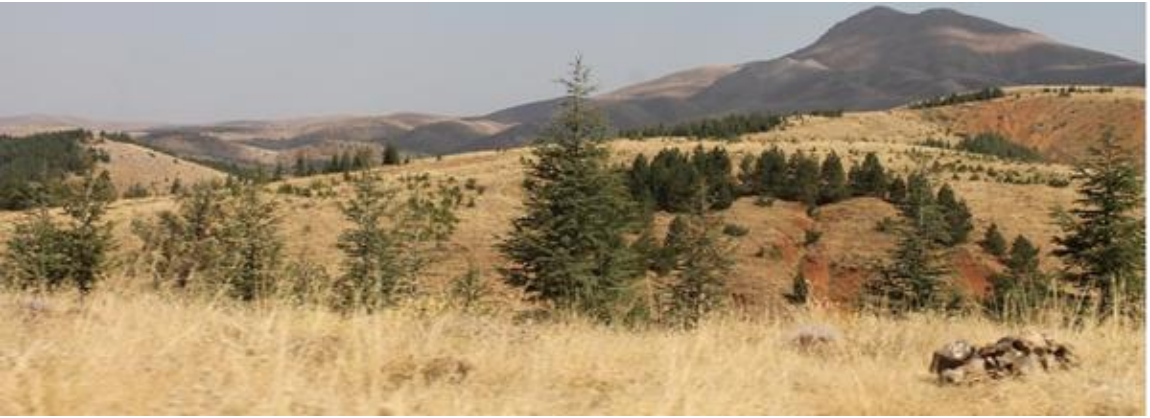
Şekil 4.9. Çalışma alanı içerisindeki ağaçlandırma sahalarından bir görünüm

Çalışma alanında orman, mera ve tarım arazileri yer almaktadır. Ormanlık alanlarda çoğunlukla meşe (*Quercus* sp) ve ardıç benzeri türlerin yer almaktadır. Tarım arazilerinde ise yer yer ceviz, elma, armut gibi meyve ağaçları yer alırken işlemeli tarımın yapıldığı arazilerde buğday, arpa, yonca gibi kültür bitkilerine rastlanmaktadır. Mera alanlarında ise, bölgenin iklimi ve alanın yükseltisine bağlı olarak çeşitli bitkilerin yer aldığı görülmüştür.

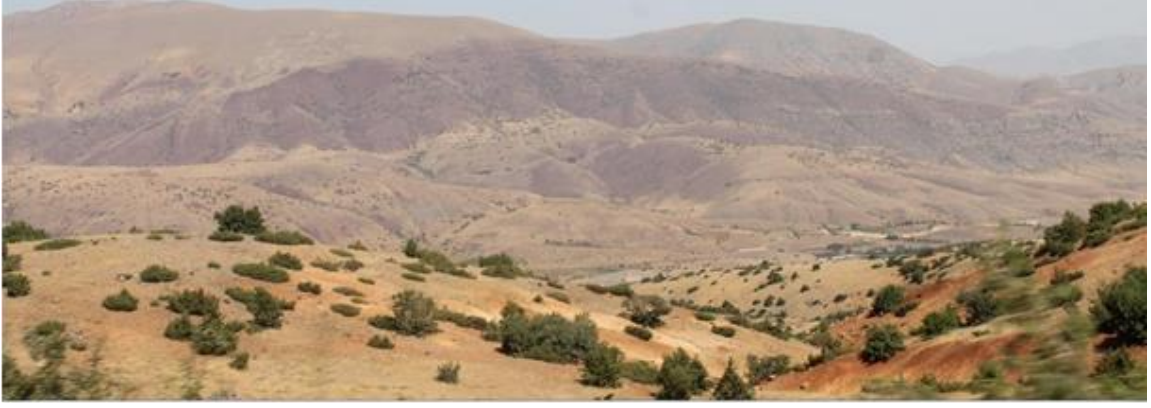
Şekil 4.10. Bozuk orman alanından bir görünüm

Çalışma alanının üst kesimlerinde tespit edilen bozuk meşe alanları ile orman toprağı (OT) aşırı tahribatlardan dolayı ormansız bir görünümde. Ancak 1990'lı yıllarda yapılan Doğu Anadolu Su Havzası Rehabilitasyon Projesi ve Elâzığ Orman Bölge Müdürlüğünün çeşitli zamanlarda yapmış olduğu projeler ile birlikte havzanın erozyona maruz kalan alanlarında toprak muhafaza ve erozyon kontrolü amaçlı çalışmalar yapılmıştır. Bu çalışmalar ile birlikte kısmen de olsa havzada erozyon kontrolünün sağlandığı gözükmektedir.

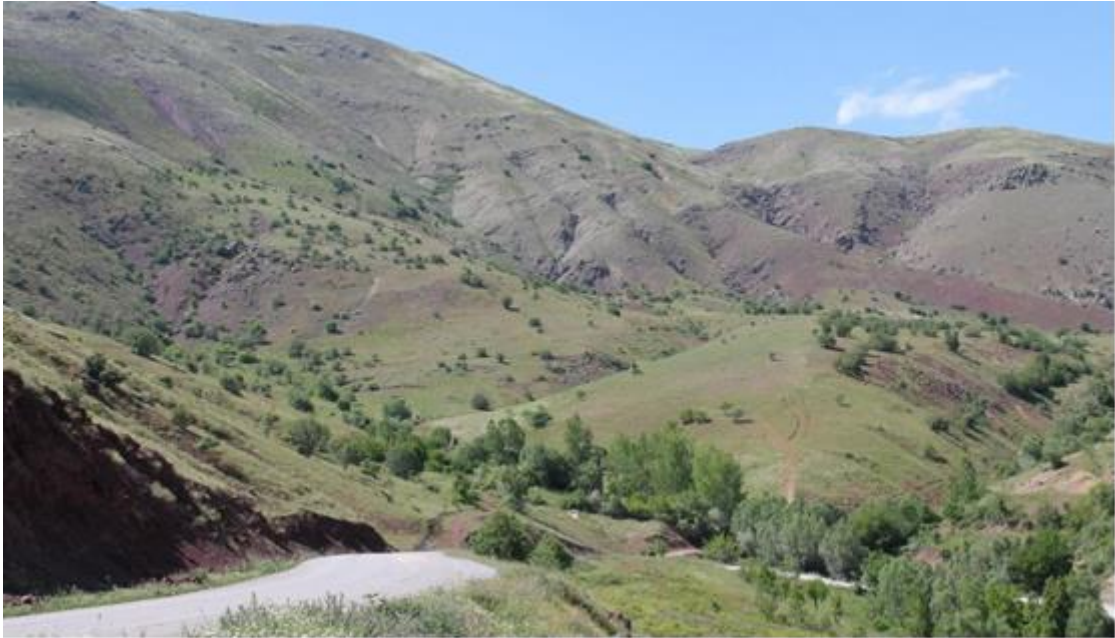
Şekil 4.11. Bozuk meşe alanlarından bir görünüm

Çalışma alanında hayvancılık genel olarak koyun yetiştiriciliğine odaklanmıştır. Koyunların kışlık yem ihtiyacının karşılanmasında meşe ağaçlarının dal-yaprak kesiminden de faydalanılmaktadır. Köylerde her evin kışlık ihtiyacının 2-4 ton odun olduğu tespit edilmiştir. Çalışma alanı içerisinde yer alan köylerdeki vatandaşların gelir seviyesinin genelde düşük dolayı, ormanlar üzerine olan baskıyı artırmaktadır.

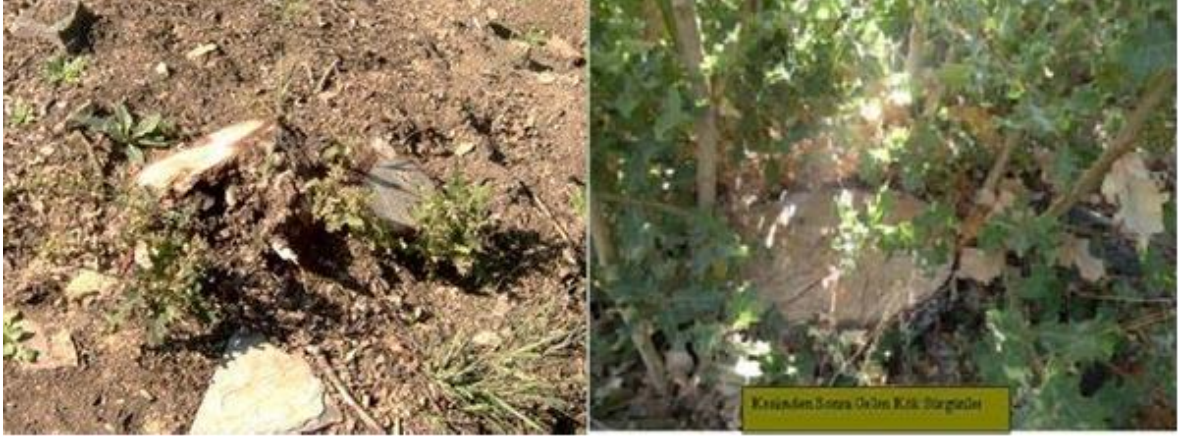
Şekil 4.12. Meşe canlandırma kesimi

Mevcut bitki örtüsü, izinsiz kesim, zamansız otlatma, hayvan beslemesi maksadıyla izinsiz yaprak ve dal kesimi gibi nedenlerle niteliğini yitirmek üzeredir. Bu nedenle, bu şekildeki bozuk ormanların verimli ormanlara dönüştürülmesi amacı ile rehabilitasyon çalışmaları planlanmaktadır. Meşelerin mevcut durumu göz önüne alınarak, i.) Ağacın düzelmesi amacı ile gövdenin boğazdan kesilmesi, ii.) Meşe palamutları ile alanda yeniden tohumlama yaparak zenginleştirme ve iii.) Fide halindeki meşelerin kullanımı ile alanın rehabilite edilmesi planlanmaktadır.

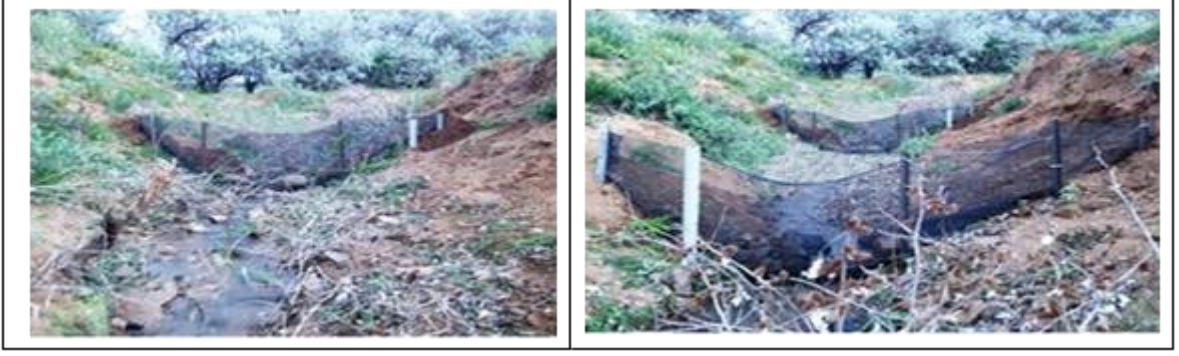
Şekil 4.16. Kafes tel eşik görünümü (ÇEM Arşiv)

Bu tip eşikler 70 cm'den daha yüksek olmazlar. İnşası için kazık, 3 mm'lik çelik tel ve kafes tel kullanılır. Kazıklar arasında 1 m mesafe bırakılır. Bu sistem, açıklıkları 1,50-2,00 m'yi geçmeyen dar boğazlarda faydalı şekilde kullanılabilir (Şekil 4.16).
