**BİNGÖL İLİ YAMAÇ MİKROHAVZASININ
HAVZA KARAKTERİSTİKLERİ İLE
BAZI TOPRAK
ÖZELLİKLERİNİN ARAŞTIRILMASI**

Yüksek Lisans Tezi

T.C.
BİNGÖL ÜNİVERSİTESİ
FEN BİLİMLERİ ENSTİTÜSÜ

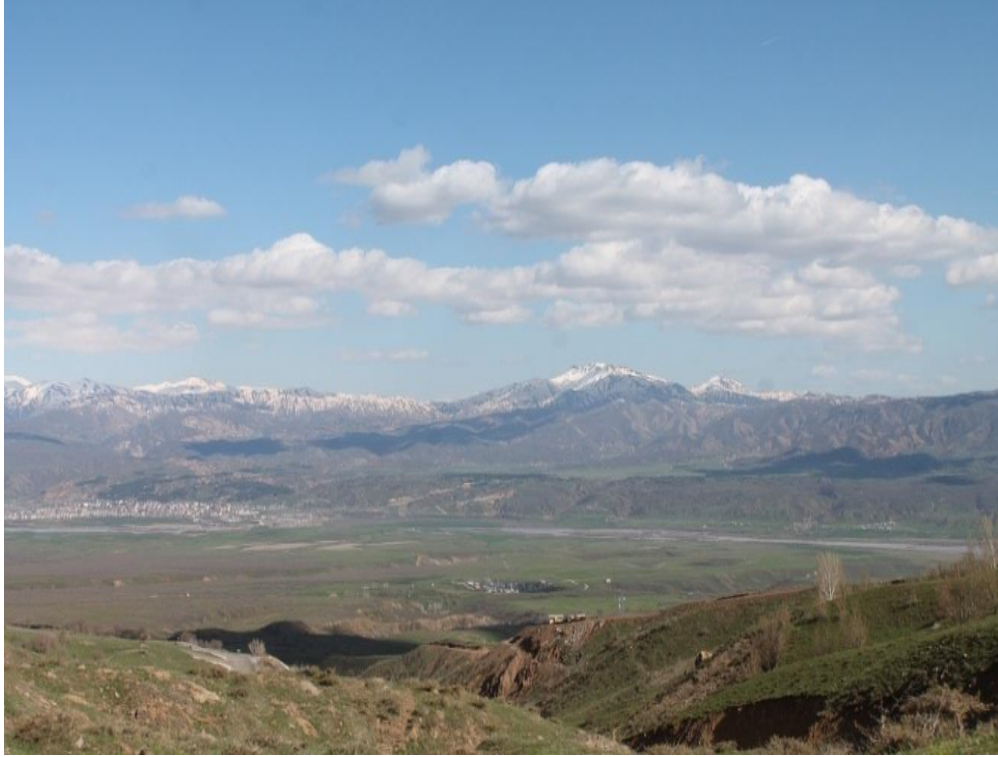
Çalışma alanı 7866 ha genişliğe sahip ve ortalama yüksekliği 1550 metredir. 37 S UTM' ye göre 620309;4297269 batı, 634944;4293975 doğu, 624486;4299615 kuzey ve 628085;4287613 güney koordinatında yer almaktadır.

Şekil 3.2. Çalışma alanı genel görünümü (MNHRP-Yamaç Mikrohavza Planı 2015)

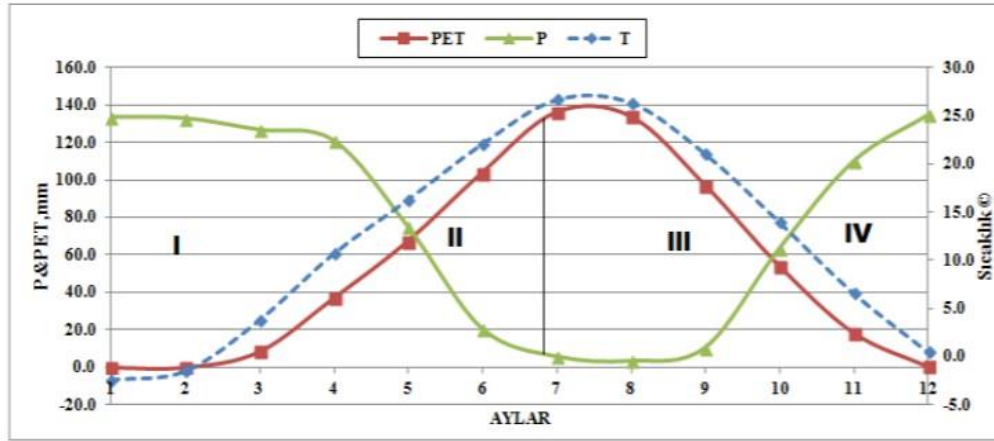
Şekil 3.3. Su bilançosu (Demir vd 2015)

Şekil 3.3’de görüldüğü üzere çalışma alanı su bilançosu gösterilmiştir. Buna göre su bilançosu grafiği 4 bölüm altında tanımlanmıştır. 1. Bölüm; Su fazlası olan bölümdür. Ekim ayından başlayıp Mayıs ayının başlarına kadar devam eder. Yağışın fazla olduğunu, buharlaşmanın ise yağışa göre daha az olduğunu gösterir.

2. Bölüm; Harcanan suyu gösteren bölümdür. Mayıs ayının başlangıcıyla beraber yağış azalmakta ve buharlaşma artmaktadır. Bunun sonucunda buharlaşma için gerekli olan su zemin rezervinden karşılanmaktadır. Bu süreç Haziran ayı sonlarına kadar değişmeden devam eder.

Thornthwaite yöntemine göre, Bingöl Meteoroloji ölçüm değerlerinden yararlanılarak araştırma alanının iklim tipi incelenmiştir. Bu yöntemine göre araştırma alanının su bilançosu tablosu düzenlenerek grafiği çizilmiştir. Su bilançosu Tablo 5’de, grafiği ise Şekil 3.3’de verilmiştir.

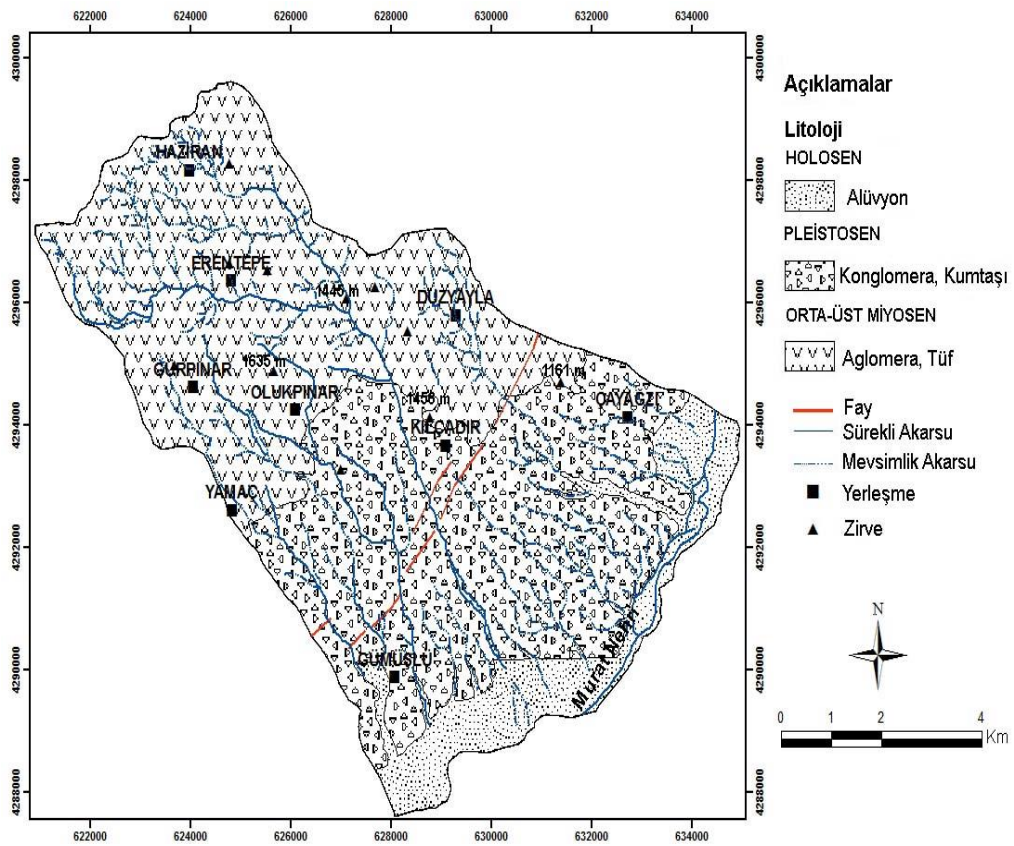
Şekil 3.4. Çalışma alanı jeoloji haritası (Sümengen 2011)

Şekil 3.4'de görüldüğü üzere çalışma alanının üst kesimlerinde Haziran, Erentepe, Gürpınar, Olukpınar, Yamaç ve Düzyayla köylerinde Aglomera, Tüf görülürken Kılçadır ve Çayağzı taraflarında Konglomera, kumtaşı görülür. En alt kısımlarda ise alüvyon yapılar görülmektedir.

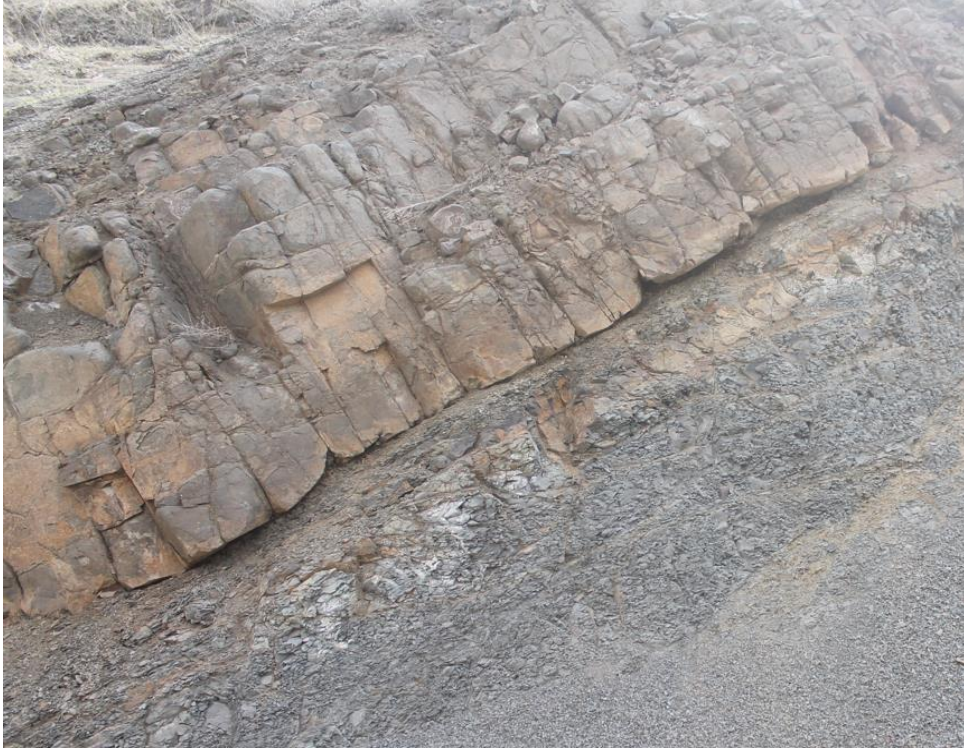
Şekil 3.5. Jeolojik anakaya, serpantin, mermer (MNHRP-Yamaç Mikrohavza Planı 2015)

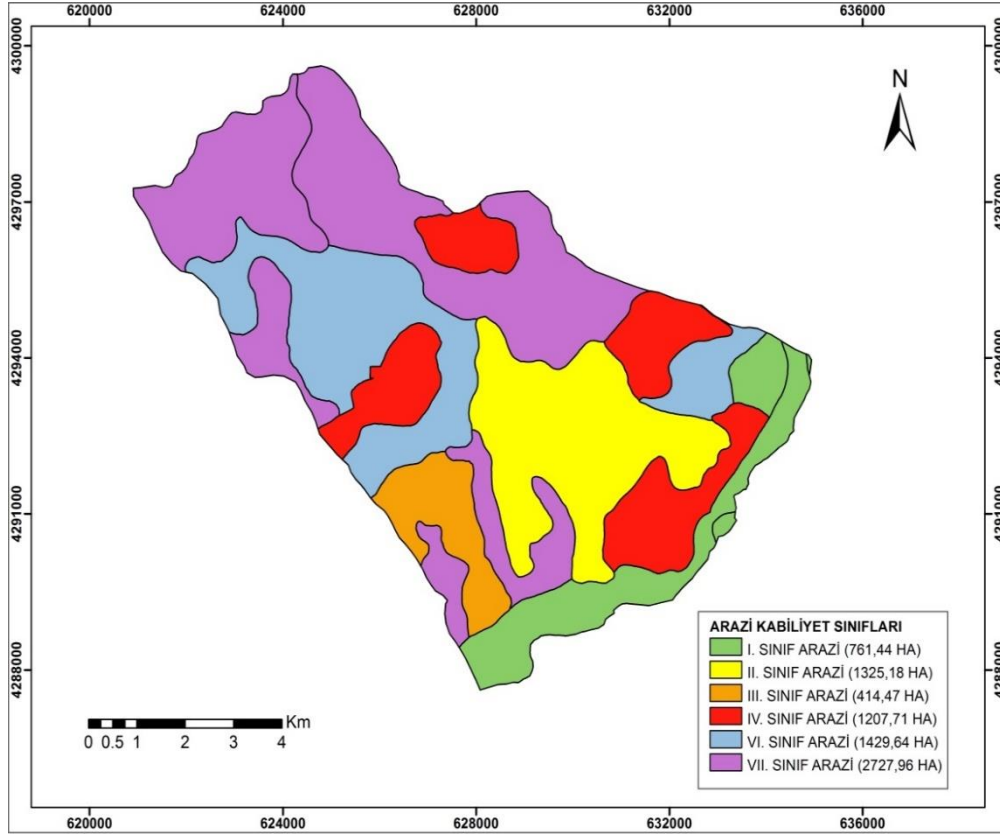
Şekil 3.7. Çalışma alanı arazi kabiliyet sınıflandırma haritası

Şekil 3.7’de görüldüğü üzere, I. sınıf araziler, kullanımları yönünden sorunsuz sayılabilecek tarım arazileridir. İyi drenajlı, ince ve orta bünyeli, düze yakın eğimli aluviyal ve koluviyal topraklardır. İklim elverdiği sürece her türlü bitkiyi yetiştirmek mümkündür. Çalışma alanında 761,44 ha I. sınıf arazi bulunmaktadır.

II. sınıf araziler, kaba bünyeli veya yetersiz drenajlı aluviyallerle, taşlı veya hafif eğimli Koluviyaller ve yüksek arazi topraklarının hafif eğimli derin-sığ, hafif orta aşınım etkisindeki birimleri bu sınıfa girmektedir. Kaba bünye, yetersiz drenaj, taşlılık, hafif eğim ve sıklık bu sınıflarda problem teşkil edebilmektedirler (Anonim 1974). Bu problemler giderilerek veya etkisi azaltılarak bu sınıf arazilerden yüksek verim alınabilir. Çalışma alanında 1325,18 ha II. sınıf arazi bulunmaktadır.

III. sınıf araziler, hafif eğimli, orta aşınım etkisinde ve taşlı arazilerdir. Bitki tercihlerinin iyi seçilmesi ve koruma tedbirlerinin alınması gereken tarım topraklarıdır. Çalışma alanında 414,47 ha III. sınıf arazi bulunmaktadır.

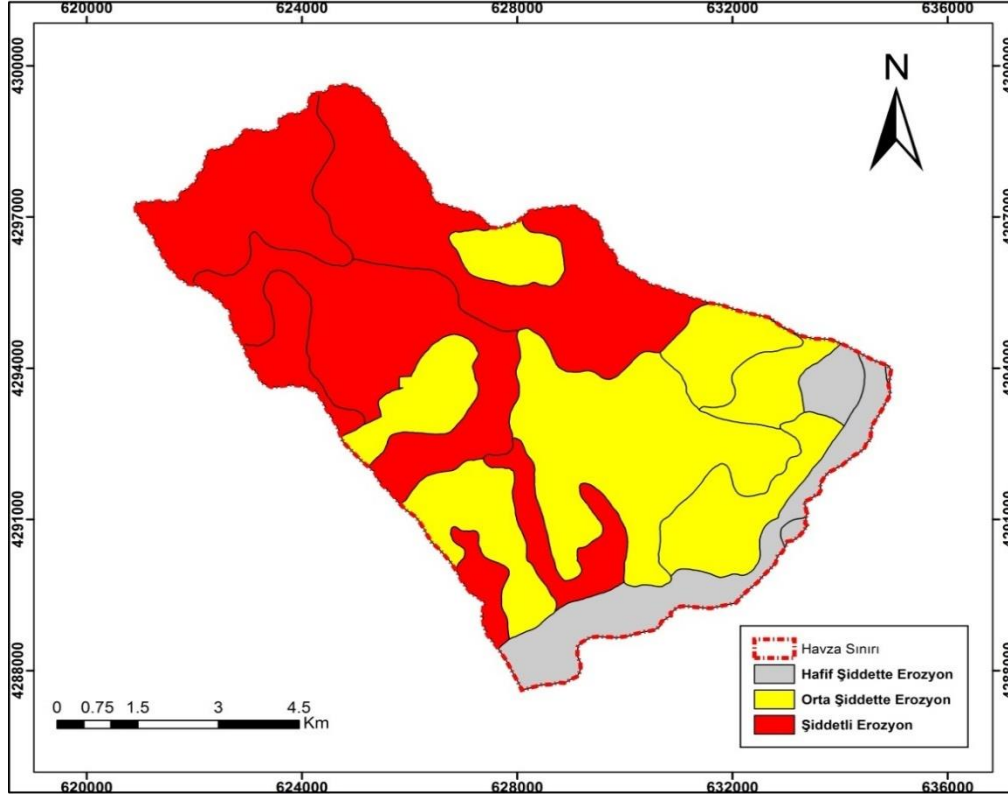
Şekil 3.8. Çalışma alanı erozyon haritası

Şekil 3.8’ de verilen erozyon dereceleri haritasına göre çalışma alanının 761,54 ha alanında hafif şiddetli erozyon, 3164,91 ha alanında orta şiddetli erozyon ve 3939,95 ha alanında ise şiddetli erozyon görülmektedir. Çalışma alanında erozyona uğramış topraklar şekil 3.9’da gösterilmiştir.

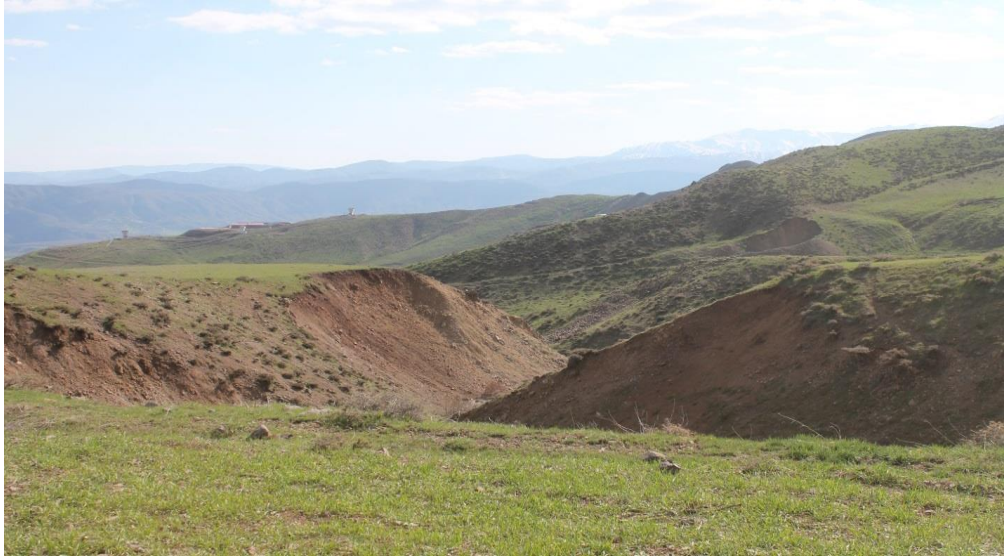
Şekil 3.9. Çalışma alanında erozyona uğramış topraklar (MNHRP-Yamaç Mikrohavza Planı 2015)

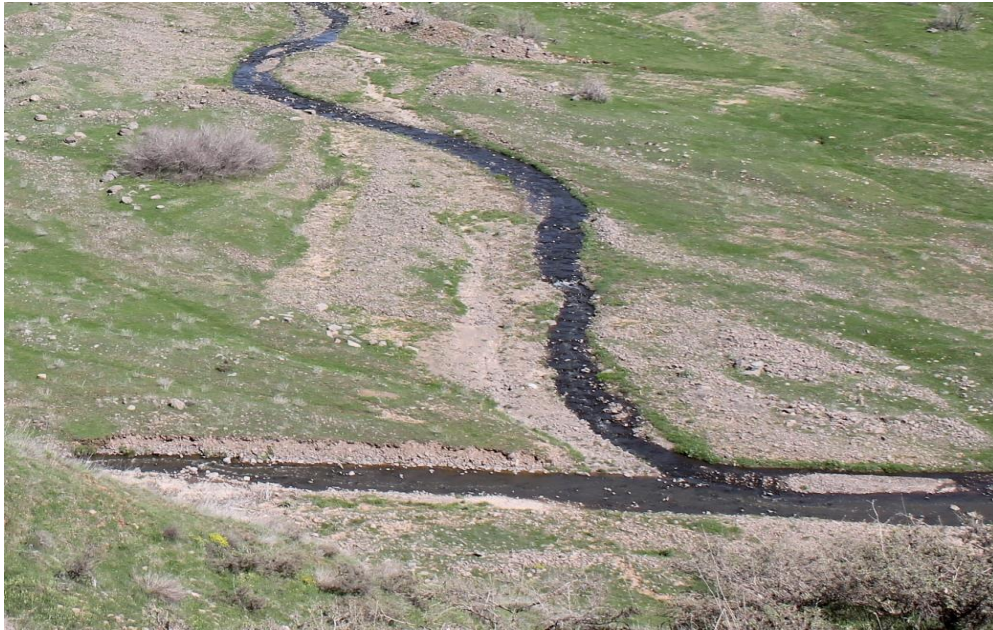
Çalışma alanı genel olarak yeterli bir drenaj ağına sahiptir. Havza uzunluğu 16,51 km ve havza genişliği 9,93 km'dir. Dere sıklığı değeri 1,18 iken drenaj yoğunluğunun 3,25 olduğu yapılan ölçümlerde tespit edilmiştir.

Şekil 3.10. Bölgedeki su kaynakları (MNHRP-Yamaç Mikrohavza Planı 2015)

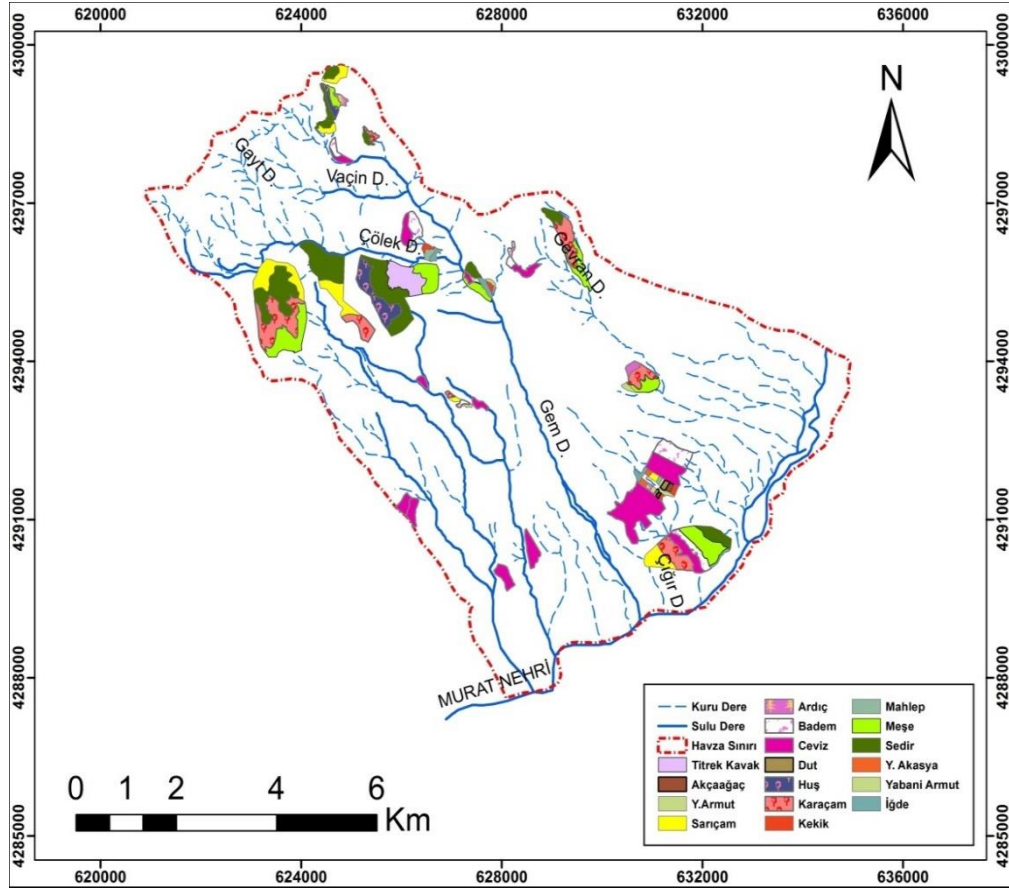
Şekil 3.11. Çalışma alanı ekim-dikim haritası

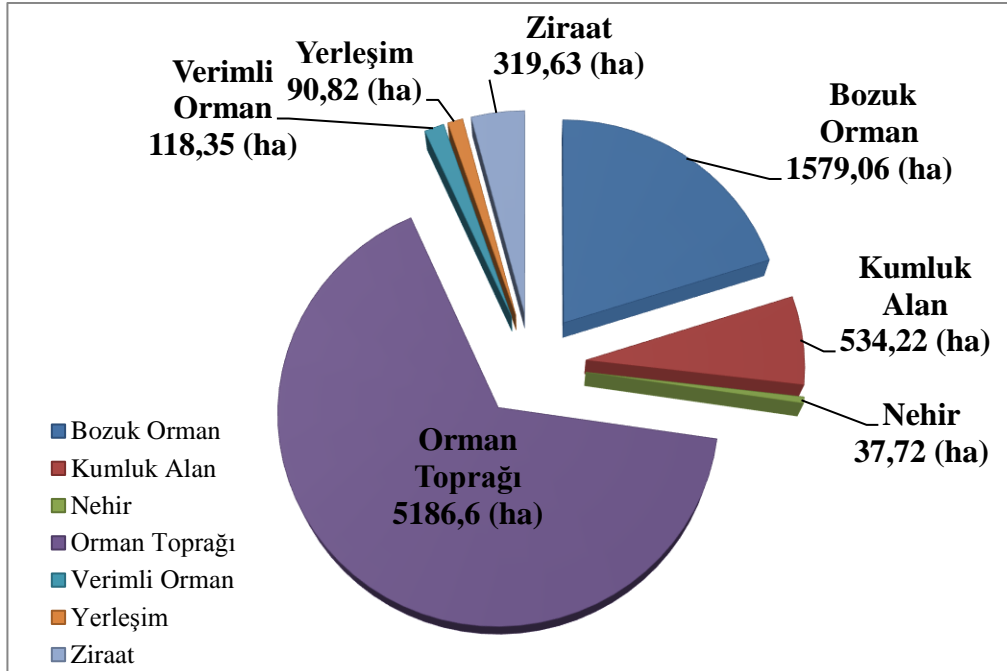
Şekil 3.12. Çalışma alanı güncel arazi kullanım durumu

Şekil 3.12’de çalışma alanı güncel arazi kullanım durumu gösterilmiştir. Buna göre çalışma alanı içerisinde bulunan ve 5186,6 (ha) alan kaplayan “orman toprakları” bütün alanın %65,934’ünü oluşturur.

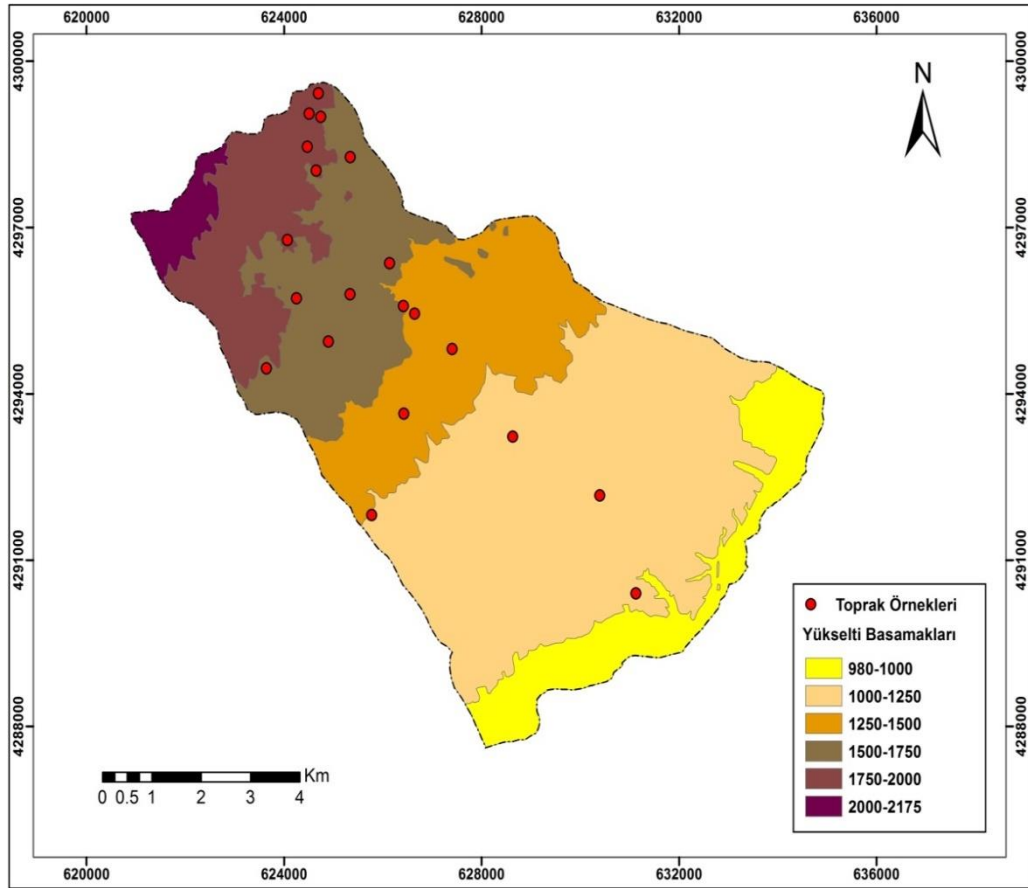
Şekil 3.13. Çalışma alanı toprak örnekleme haritası

Çalışma alanı toprakları şekil 3.16'da belirtilen toprak örnekleme desenine göre alınmıştır. Alanda 20 adet toprak profili açılmış, her profilden 0-30 cm, 30-60 cm, 60-90 cm ve 90-120 cm derinliklerinden toplamda 80 toprak örneği alınarak veriler analiz edilmiştir.

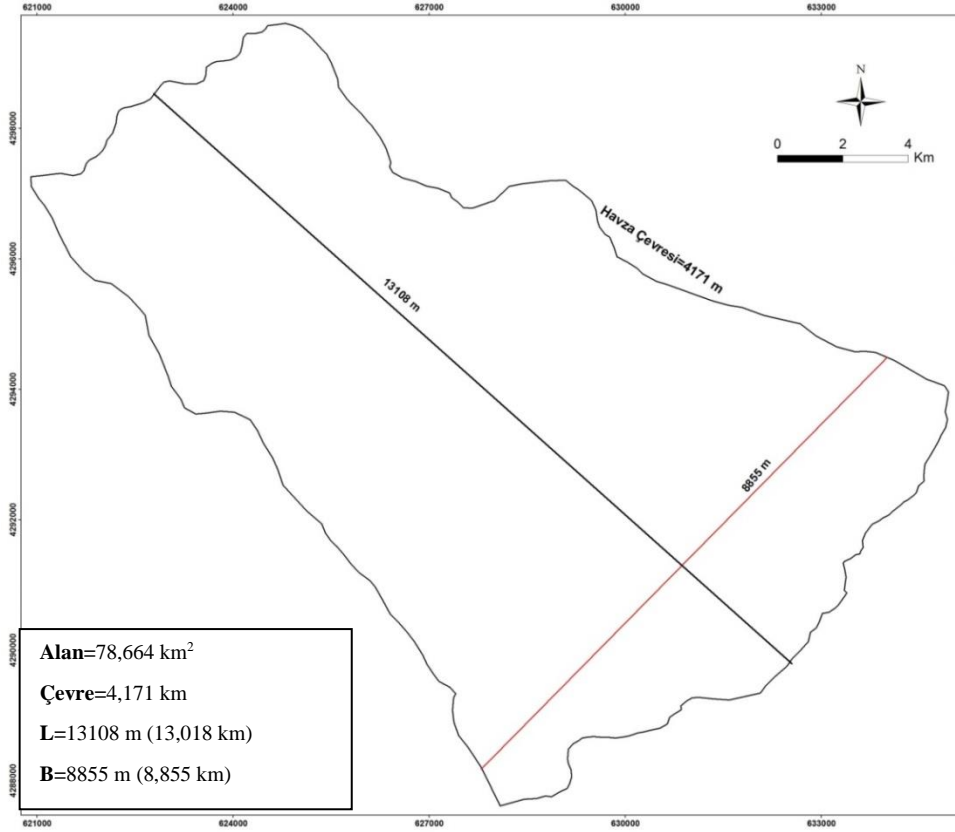
Şekil 4.1. Çalışma alanı şekli

Havza şekli, havza alanı büyüdükçe farklı görünümler almaktadır. Havza şekli suların havzayı terk etme süresini, drenaj sistemini ve hidrolojik özelliklerini doğrudan etkilemektedir. İnce uzun havzalarda suların boşalma zamanı daha geç, sel ve taşkın olma tehlikesi daha azdır. Sekil 4.1'de görüldüğü üzere çalışma alanı şekli gösterilmiştir. Havza uzunluğu (L) ve havza genişliği (B) harfleri ile gösterilmiştir. Uzunluk havzanın

en uzak iki noktasını birleştirecek şekilde belirlenmekteyken genişlik ise havza eninde en uzak iki noktayı birleştirecek şekilde bulunmaktadır. Buna göre havza uzunluğu 13108 m (13,018 km), havza genişliği 8855 m (8,855 km) ve havza çevresi 4171 m (4,171 km) ve alan 7866,4 ha (78,664 km²) olarak bulunmuştur.

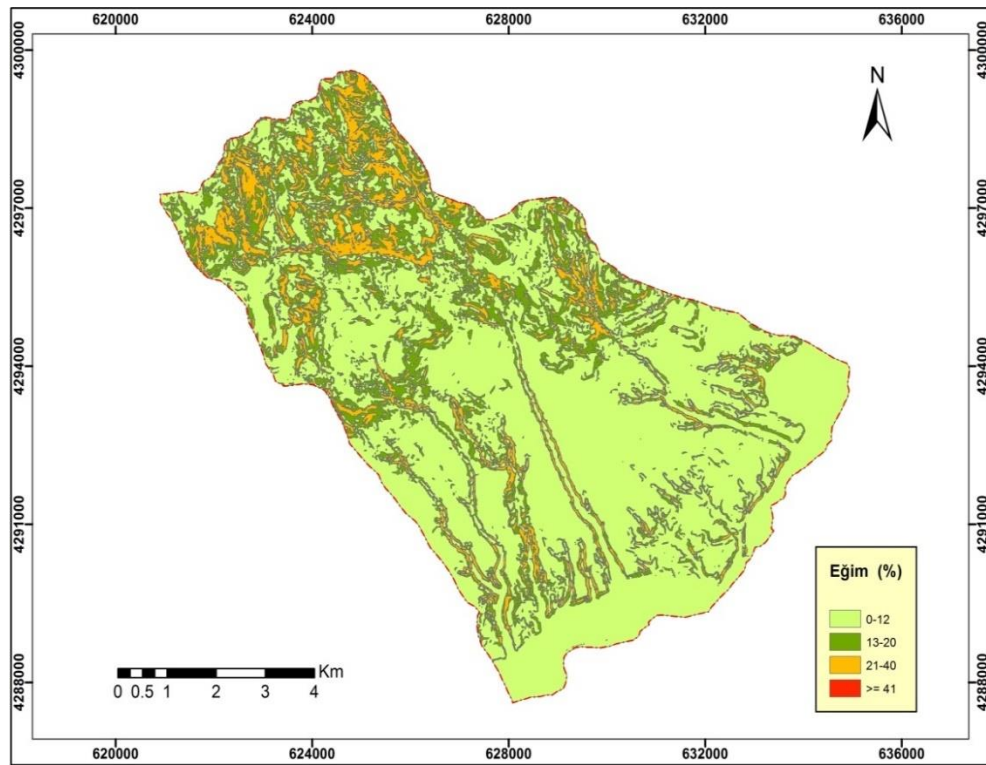
Şekil 4.2. Çalışma alanı eğim haritası

Şekil 4.2’de ve Tablo 4.1’de görüldüğü üzere çalışma alanı eğim haritası ve çalışma alanı eğim gruplarının alansal dağılımı ve yüzdelik oranları gösterilmiştir. Buna göre %0-12 eğim grubunda 5429,5 ha, %13-20 eğim grubunda 1562,2 ha, %21-40 eğim grubunda 871,6 ha, %40+ eğim grubunda ise 3,1 ha alana sahiptir.

Çalışma alanı mikrohavzası genel olarak hafif eğimli bir topoğrafik yapıya sahip olduğu görülmektedir. Mikrohavzanın %0-12 eğim arasında olan alanın yaklaşık olarak %70 civarında olduğu ve tarımsal faaliyetler için uygun bir topoğrafyaya sahip olduğu görülmektedir. Ayrıca %13-20 eğim arasında olan alan yaklaşık %20 civarında, %21-40 eğim arasında olan alan yaklaşık %11 ve %40 ve üzeri eğim arasında olan alan ise %0,04 değerindedir.

ÇALIŞMA ALANI EĞİM GRUPLARI DAĞILIMI					
Eğim Grupları (%)	0-12	13-20	21-40	40 ve üzeri	TOPLAM
Alan (ha)	5429,5	1562,2	871,6	3,1	7866,4
Oran (%)	69,02	19,86	11,08	0,04	100,00

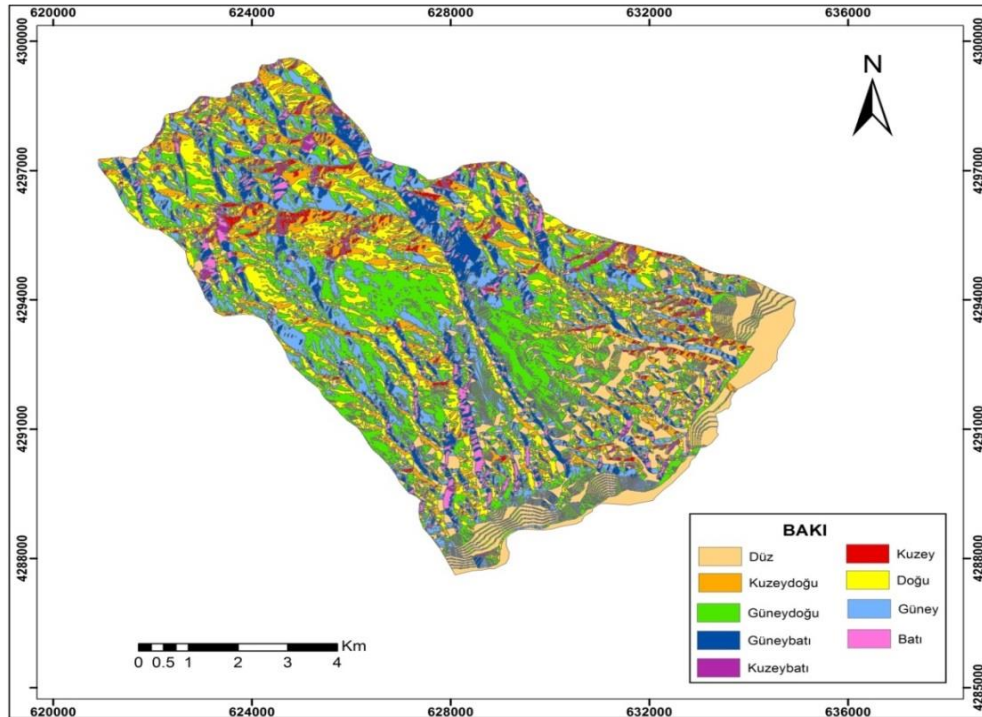
Şekil 4.3. Çalışma alanı bakı haritası

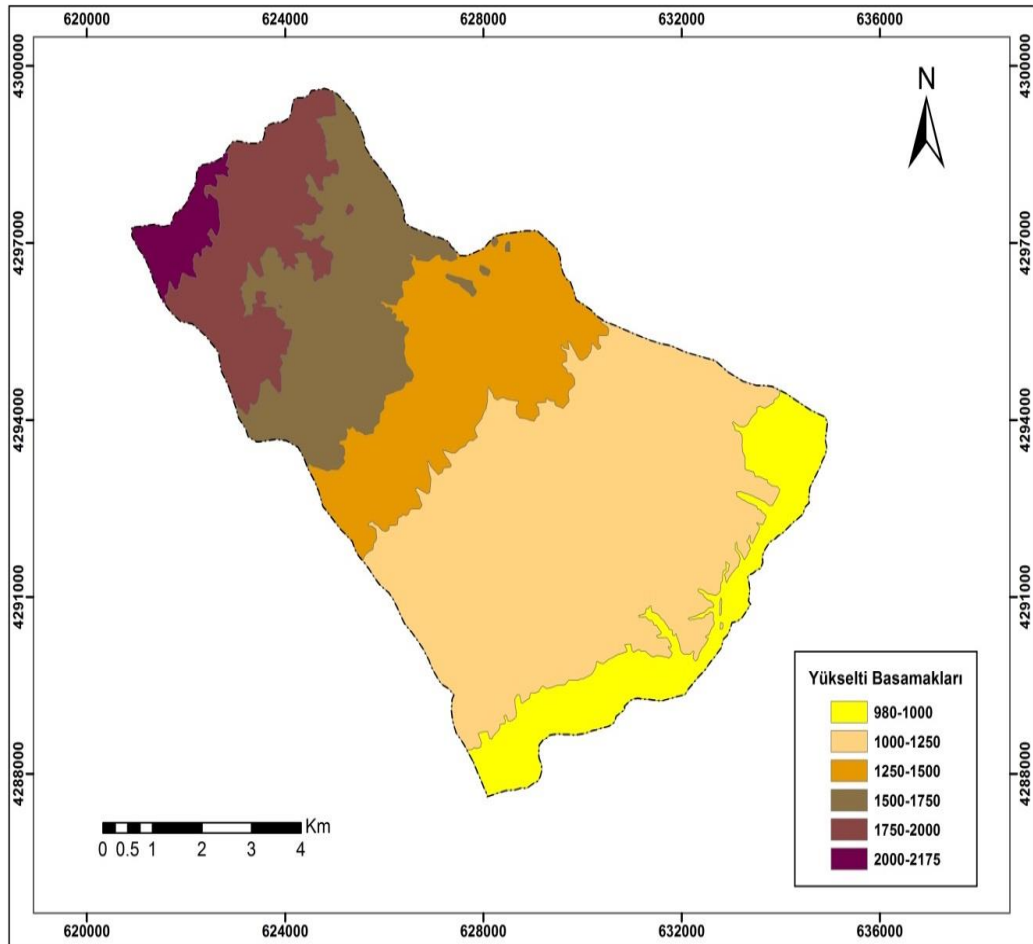
Şekil 4.4. Çalışma alanı yükseklik haritası

Çalışma alanı yükseklik haritası şekil 4.4’de ve çalışma alanı yükseltilere göre dağılımlar tablosu tablo 4.3’de gösterilmiştir. Buna göre çalışma alanında en fazla paya sahip olan yükseklik 1001-1250 metre yükseklikle 3374,5 ha alana ve %42,90 orana sahip yüksekliktir. İkinci sırada en fazla paya sahip olan alan 1251-1500 metre yükseklikle 1386,4 ha alan ve %17,62 oranda, 1501-1750 metre yükseklikle 1233,1 ha alan ve %15,68 oranla, 1751-2000 metre yükseklikle 852,4 ha alan ve %10,84 oranla, 980-1000 metre yükseklikle olan alanı 830,2 ha ve %10,55 oranda ve son sırada en fazla yüksekliğe sahip olup en az alan kaplayan 2001-2175 metre yükseklikte 189,8 ha alan ve %2,41 orana sahip alanlardır.
